초경량비행장치사고 조사보고서

착륙 중 강변 제방에 충돌
개인
초경량비행장치(행글라이더), “C4 13”
경남 하동군 악양면 평사리
2021. 12. 8.

2023. 2.

항공·철도사고조사위원회, 착륙 중 강변 제방에 충돌, 개인, 초경량비행장치 (행글라이더), 경남 하동군 악양면 평사리, 2021.12.8. 초경량비행장치 사고 조사보고서 ARAIB/UAR2109, 대한민국 세종특별자치시

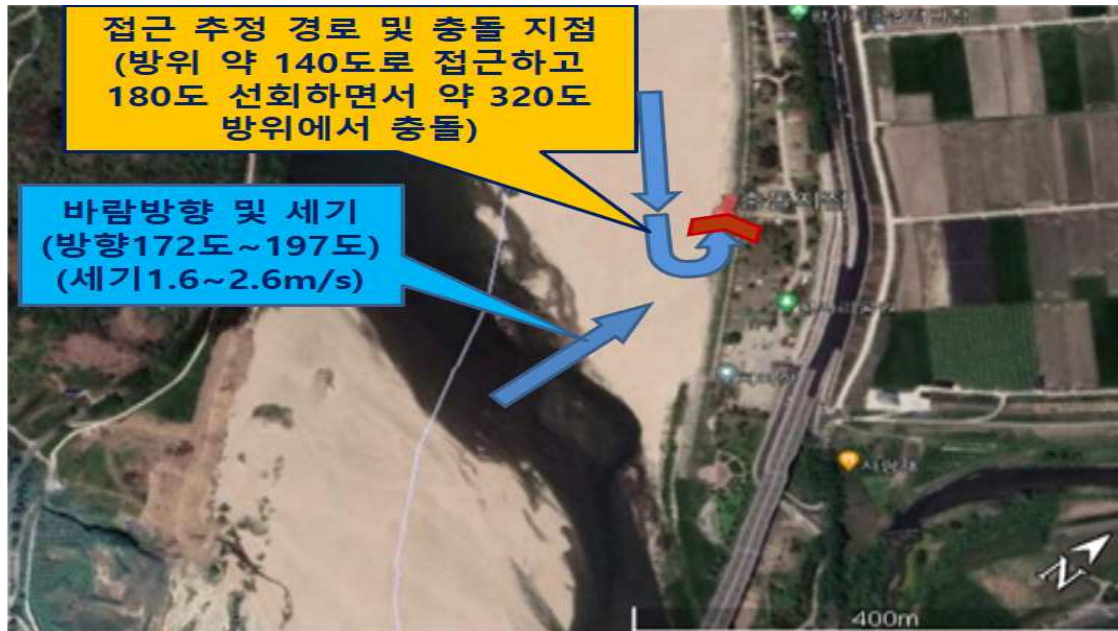
[그림 1] 접근경로 및 바람

측풍성으로 불고 있는 난류성 돌풍 영향으로 우측 날개가 들려 경사가 지면서 왼쪽으로 원하지 않은 선회가 이루어졌고, [그림 1]과 같이 선회로 180도 비행 방향이 바뀌고 배풍 상태로 변하면서 실속하여 [그림 2]와 같이 기체의 앞전이 먼저 지면에 충격되었다.

기상청 자동기상관측자료에 따르면, 사고 당일인 2021년 12월 8일 14:55경 풍향은 방위 172도에서 방위 197도로 다소 가변적이었고, 풍속 또한 1.6 m/sec에서 2.6 m/sec으로 약한 난류성 돌풍이 있었으며, 접근 시 우측 약 30도에서 60도 사이에서 부는 측풍이었다.

또한, 접근 중 우측에서 불고 있는 난류성 돌풍으로 우측 날개가 들리면서 좌측으로 180도 정도의 선회가 이루어지고, 기체를 중심으로 풍향은 우측풍에서 좌측 배풍으로 바뀌는 결과를 초래하였다고 판단된다.

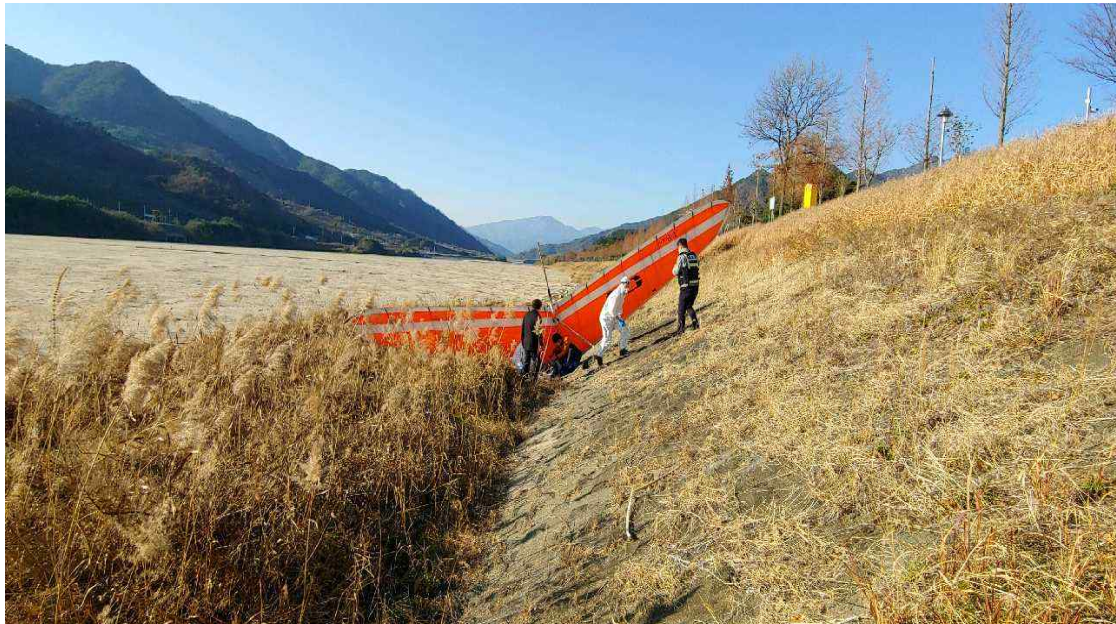
[그림 2] 충돌 후 상황

지면보다 높은 제방에 사이드바 우측이 충돌하면서 부러졌고, 조종자 헬멧의 턱 보호대 부분이 제방에 부딪히고 우측 머리가 제방에 충돌하였다.

배풍으로 바뀌면서 실속상태에 진입하여, 날개 앞전이 내려가면서 지면에 먼저 충돌한 것으로 판단된다.

동시에 기체의 조종대가 지면에 접촉하였고, 조종대 우측은 경사가 있는 제방에 충돌하여 부러지면서 조종자의 헬멧 턱 보호대와 머리가 제방 독에

충돌한 것으로 판단된다.

착륙을 위한 접근 시 조종자는 장애물로부터 안전한 거리를 고려하여 안전착륙지역을 선정하여 돌발 상황에 항상 대비해야 할 필요가 있다.

1. 협회는 본 사고 사례를 협회 홈페이지에 등재하여 소속 회원에게 전파하기 바랍니다. (UAR2109-1)
2. 협회는 조종자가 착륙 시 돌발 상황에 대비하여 적절한 안전착륙지역을 설정하여 비행하도록 강조하기 바랍니다. (UAR2109-2)

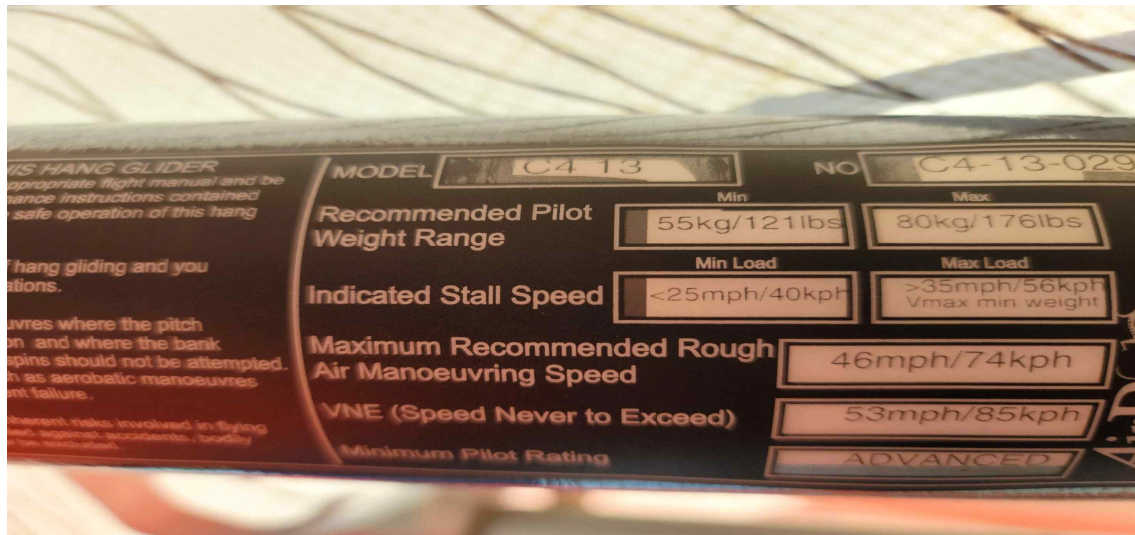
[그림 3] 기체 정보 사항

기체는 [그림 3]과 같이 호주의 에어본사 “C4 13” 모델로서 고급기 기체이다.

조종자가 사용한 기체는 호주의 에어본사 “C4 13” 모델로서 고급기체이다. 조종자가 고급기체를 사용하여 비행하기 위해서는 이에 상응하는 기량을 갖추고 있어야 하고, 최근의 비행경험이 필요하다. 왜냐하면, 기체의 수준이 높을수록 속도가 빠르고, 멀리 날아갈 수 있으며, 조종성이 민감해지는 등 성능이 좋아지지만 반대로 안정성은 떨어진다.

비행경력이 오래되었다 할지라도 장기간 비행 공백이 있고 최근의 비행경험까지 부족하면 고급기체로의 비행은 기체에 대한 적응이 미흡하여 돌발 상황에 적절하게 대응하지 못할 수 있다. 따라서, 최근 비행경험과 함께 조종자의 기량 수준에 맞는 적합한 기체를 선정하여 비행하는 것이 필요하다.

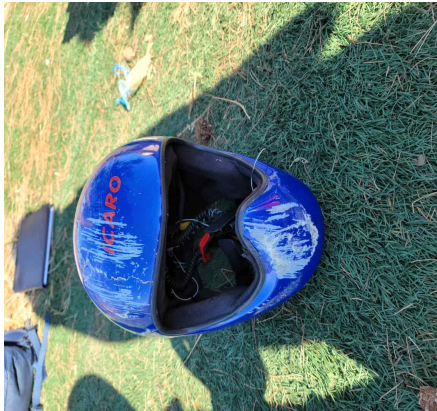
헬멧 손상

행글라이더는 강변 제방과 충돌로 인하여 [그림 5]와 같이 조종자 헬멧 우측과 턱 보호대가 손상되었고, 우측 사이드 바가 부러지고 좌측 전방 강선이 끊어지는 손상을 입었다.

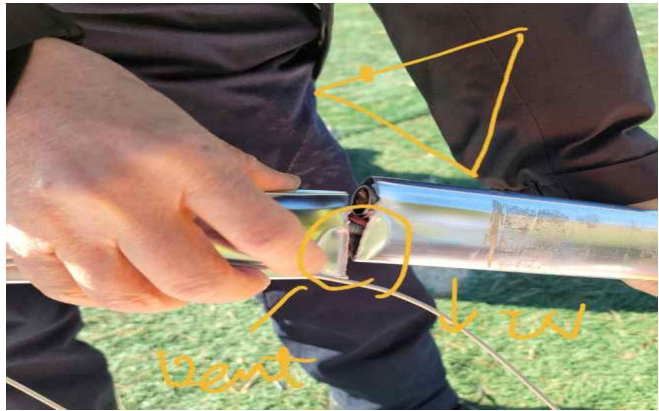
사이드 바 절단 부분

조종대 우측이 제방과 충돌하면서 우측 사이드바가 부러졌고, 좌측 전방의 강선도 절단되었다.

행글라이더 우측 사이드바가 부러졌고, 기체 좌측의 전방 강선이 끊어졌다.
